課題番号 : F-18-FA-0013  
 利用形態 : 機器利用  
 利用課題名(日本語) : MEMS 傾斜センサの開発  
 Program Title (English) : The development of MEMS tilt sensor  
 利用者名(日本語) : 播磨幸一, 柏木昇  
 Username (English) : K. Harima, N. Kashiwagi  
 所属名(日本語) : KOA 株式会社  
 Affiliation (English) : KOA Corporation  
 キーワード/Keyword : 水晶、スパッタ、ウェットエッチング、リソグラフィ・露光・描画装置

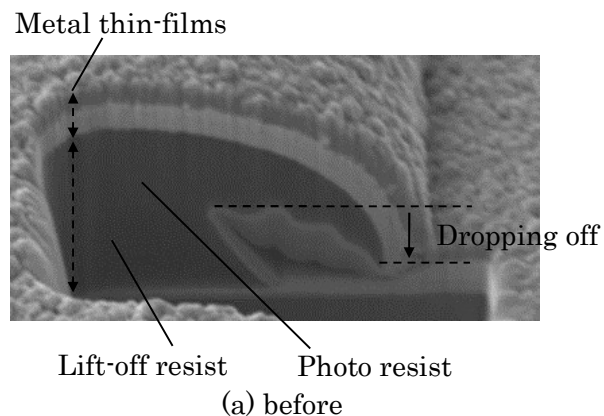
Fig1 に、2 度目のスパッタを行なった後、FIB-SEM を用いてレジストの断面形状を観察した写真を示す。Fig1(a)は、従来条件で形成した結果である。従来条件においては、アンダーカット部がダレて、後にスパッタした金属薄膜が側面で繋がっていることが確認され、正常にリフ

Fig.1. SEM images of resist profiles of before and after improving.

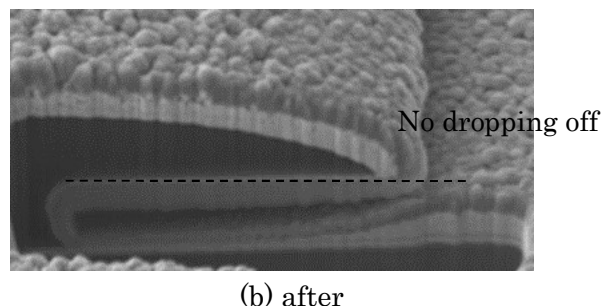
トオフできないことの原因と特定された。Fig1(b)に、現像時間とベーク時間、ベーク温度を見直して再形成した結果を示す。改善前と比べ、アンダーカット部のダレが無くなっていることが分かる。今回の条件見直しにより、リフトオフの歩留まりが格段に改善することができた。
